**Uzupełnienie do programu prac konserwatorskich
dla wybranych elementów wyposażenia wnętrza
kościół parafialnego pw. Wszystkich Świętych w
Bobowej.**

Załącznik do pozwolenia Nr
DNS - 11.514.10.201

Opr.: mgr Krzysztof Mikołajek

Kraków, 2020 r.

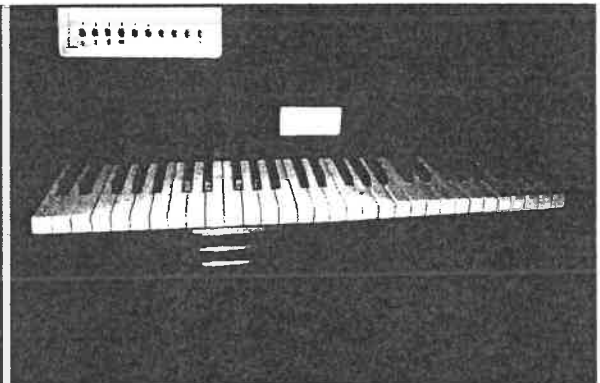
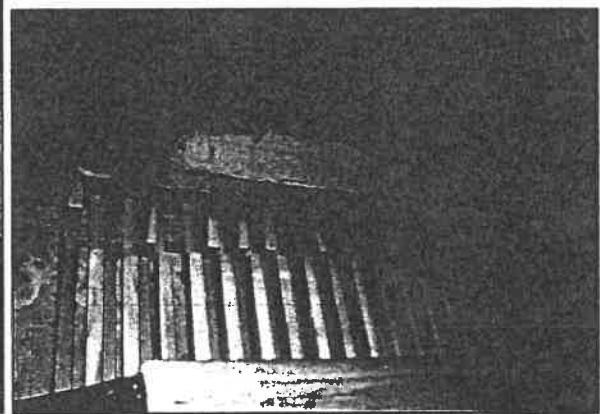
Szafa organowa – stanowiąca obudowę wszystkich elementów i mechanizmów składowych organów - drewniana (różne gatunki), polichromowana. Złocenia, powłoki malarskie oraz fladrunek w dobrym stanie technicznym; zaobserwowano drobne uszkodzenia w części dolnej szafy.

W wyniku analizy konserwatorskiej prospektu stwierdzono zniszczenia drewna przez owadzie szkodniki drewna - zaobserwowano liczne, drobne, okrągłe otwory wylotowe o średnicy do 3 mm.

Niewielkich rozmiarów organy zamontowane na drewnianym chórze są oryginalne i stanowią ważny element wyposażenia świątyni. Z uwagi obecny zły stan zachowania instrumentu i postępujący, nieodwracalny proces zniszczeń prospekt organowy należy poddać niezwłocznej całościowej konserwacji, której celem będzie zatrzymanie procesów destrukcyjnych zachodzących w obiekcie i przywrócenie zbliżonego do pierwotnego wyglądu. Przewiduje się demontaż wszystkich elementów składowych organów. Niezbędny wydaje się demontaż piszczalek drewnianych i metalowych. Organy po demontażu i zabezpieczeniu elementów należy przewieźć do pracowni. Ze względu na zły stan zachowania podłoża drewnianego konieczne będzie wykonanie impregnacji biobójczych oraz impregnacji wzmacniających poszczególnych detali. Przewiduje się wykonanie koniecznych prac stolarskich związanych z klejeniem rozluźnionych połączeń, uzupełnieniem ubytków a w razie konieczności wymianą uszkodzonych elementów konstrukcyjnych (niegwarantujących stabilności instrumentu). Drewno zakłada się odpowiednio scalić i zabezpieczyć. Zakłada się przywrócenie pierwotnych założeń estetycznych, usunięcie wtórnych nawarstwień malarskich oraz złoceń przy zachowaniu oryginalnych warstw zapraw i złoceń. Rekonstrukcje monochromii i złoceń wykonać w technologii pierwotnej.

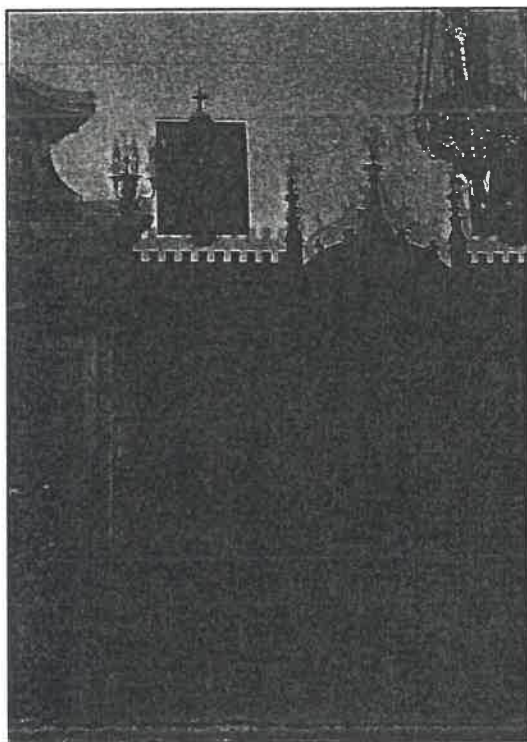
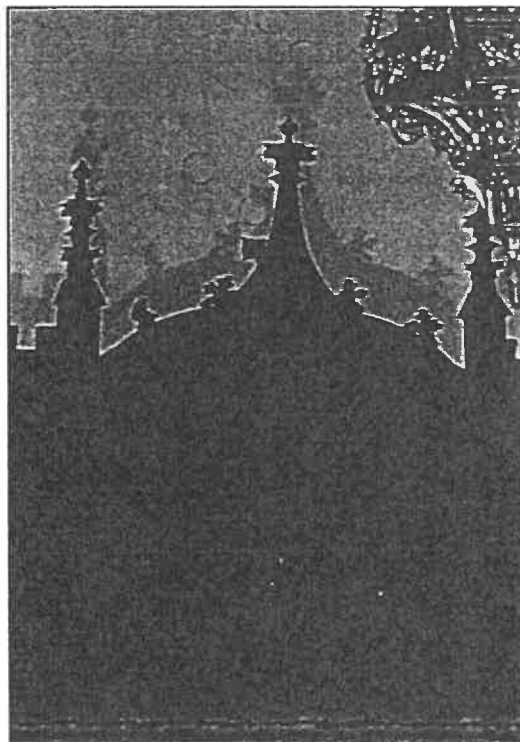
Od strony odwrocia struktura drewna jest lokalnie naruszona przez owadzie szkodniki drewna – widoczne otwory wylotowe i ślady żerowania zauważalne w ubytkach drewna. Konstrukcję stali pokrywają powierzchniowe zabrudzenia w postaci nawarstwień kurzu i pajęczyn. Od strony lica powłoka lakiernicza jest uszkodzona, miejscami zmatowiona i przetarta. Dotyczy to w szczególności dolnych partii narażonych na mechaniczne uszkodzenia. W złym stanie siedziska oraz podłoga wytarta poprzez długie użytkowanie. Połączenia stolarskie miejscami rozluźnione. W partiach zwieńczeń stali stwierdzono ubytki części dekoracji rzeźbiarskiej (listki, ząbki).

Stalle nie posiadają elementów złożonych, uzupełnienia pochodzące z ostatniej konserwacji miejscami odbiegają kolorystycznie od oryginału.

Zakłada się przeprowadzenie pełnej konserwacji technicznej i estetycznej stali. Kluczowym zbiegiem wydaje się przeprowadzenie dezynfekcji i impregnacji biobójczej ze względu na występowanie aktywnych drewnojadów. Zakłada się usunięcie wtórnej podłogi drewnianej pochodzącej z ostatniej konserwacji i wykonanie nowej drewnianej eksponującej posadzkę. Wzmocnienie struktury drewna konstrukcyjnego oraz rekonstrukcję brakujących elementów snycerskich. Końcowa kolorystyka zostanie dostosowana do wystroju ołtarza głównego i ołtarzy bocznych oraz kazalnicy. Zakłada się wykonanie nowych złoceń w nawiązaniu do estetyki ołtarzy i ambony (jednolita koncepcja estetyczna).

5. Impregnacja wzmacniająca
6. Uzupełnienie ubytków drewna metodą flekowania i kitowania z zastosowaniem żywicy epoksydowej np. Araldit lub Axson
7. Wymiana uszkodzonych siedzisk na nowe z drewna dębowego

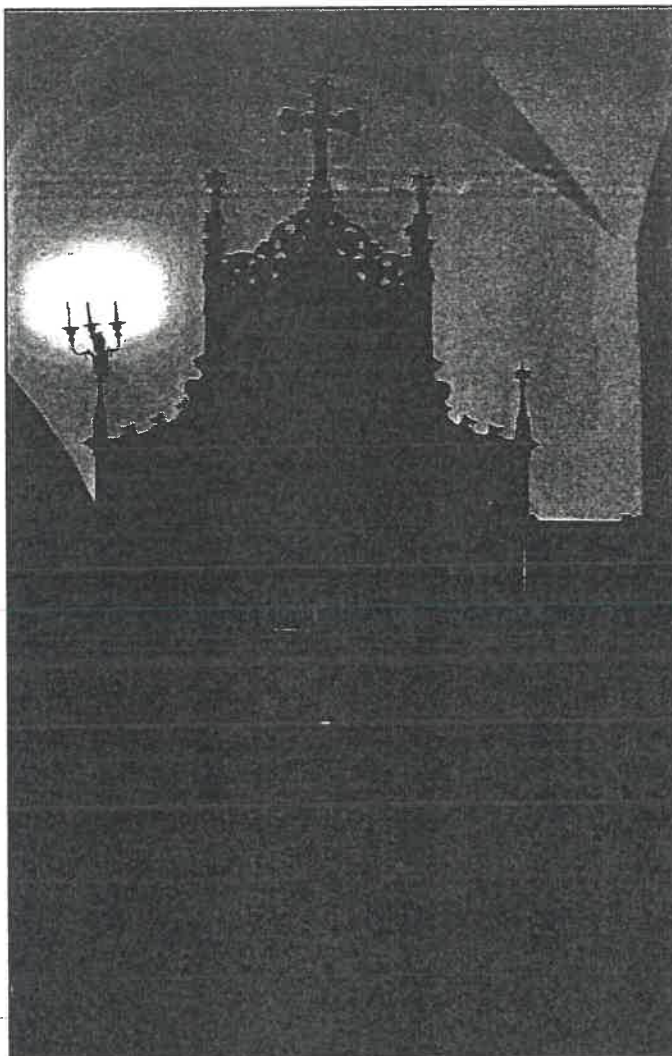
Stan zachowania dobry. Podobnie jak w przypadku stali widoczne uszkodzenia mechaniczne dolnych partii konfesjonatu. Uszkodzeni powłoki lakierniczej widoczne na podeście i na klęcznikach, widoczne zabrudzenia i przemycia powierzchni powstałe w wyniku bieżącego sprzątania kościoła. Drewno zaatakowane przez drewnojady.

Ze względu na planowane przeniesienie konfesjonatu do kaplicy przewiduje się demontaż istniejącej podstawy, co ułatwi prawidłowe przemieszczanie się wiernych w kaplicy. Zakłada się wzmocnienie struktury drewna konstrukcyjnego, klejenie rozluźnionych elementów, uzupełnienie ubytków metodą flekowania i za pomocą dedykowanych do drewna kitów epoksydowych oraz rekonstrukcję brakujących elementów snycerskich. Końcowa kolorystyka zostanie dostosowana do wystroju ołtarza głównego i ołtarzy bocznych oraz kazalnicy.

1. Rozbiórka obiektu
2. Przewiezienie do pracowni
3. Oczyszczenie z zabrudzeń
4. Usunięcie powłok lakierniczych
5. Zniszczenia żywotności drewnojadów
6. Impregnacja wzmacniająca Osolan
7. Uzupełnienie ubytków drewna metodą flekowania i kitowania z zastosowaniem żywicy epoksydowej np. Araldit lub Akson
8. Uzupełnienie drobnych brakujących elementów rzeźbiarskich
9. Dostosowanie do nowej lokalizacji - przeróbka podstawy.

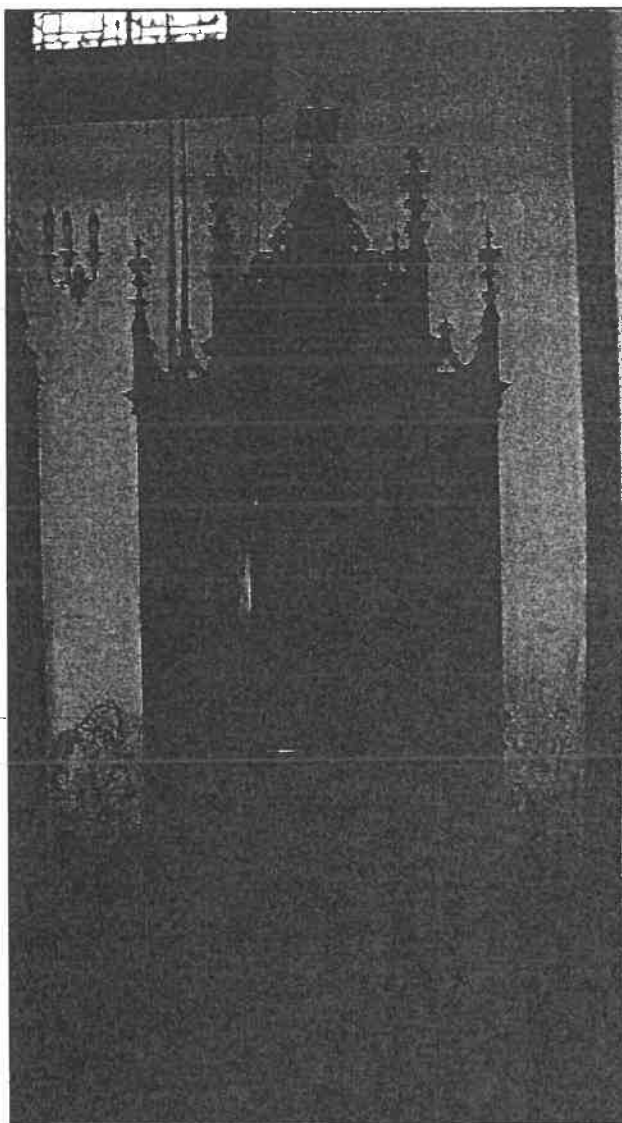
Stan zachowania dobry. Podobnie jak w przypadku stali widoczne uszkodzenia mechaniczne dolnych partii konfesjonału. Uszkodzeni powłoki lakierniczej widoczne na podeście i na klęcznikach, widoczne zabrudzenia i przemycia powierzchni powstałe w wyniku bieżącego sprzątania kościoła. Drewno zaatakowane przez drewnojady.

Ze względu na planowane przeniesienie konfesjonału do kaplicy przewiduje się demontaż istniejącej podstawy, co ułatwi prawidłowe przemieszczanie się wiernych w kaplicy. Zakłada się wzmocnienie struktury drewna konstrukcyjnego, klejenie rozluźnionych elementów, uzupełnienie ubytków metodą flekowania i za pomocą dedykowanych do drewna kitów epoksydowych oraz rekonstrukcję brakujących elementów snycerskich. Końcowa kolorystyka zostanie dostosowana do wystroju ołtarza głównego i ołtarzy bocznych oraz kazalnicy.

1. Rozbiórka obiektu
2. Przewiezienie do pracowni
3. Oczyszczenie z zabrudzeń
4. Usunięcie powłok lakierniczych
5. Zniszczenia żywotności drewnojadów
6. Impregnacja wzmacniająca Osolan
7. Uzupelnienie ubytków drewna metodą flekowania i kitowania z zastosowaniem żywicy epoksydowej np. Araldit lub Akson
8. Uzupelnienie brakujących elementów rzeźbiarskich
9. Dostosowanie do nowej lokalizacji - przeróbka podstawy.
10. Położenie powłoki zewnętrznej poprzedzone wykonaniem retuszy metodą naśladowczą przy użyciu odpowiednio dobranej bejcy i dedykowanych narzędzi do imitacji struktury drewna.
11. Wykonanie dokumentacji konserwatorskiej wg obowiązującego schematu.

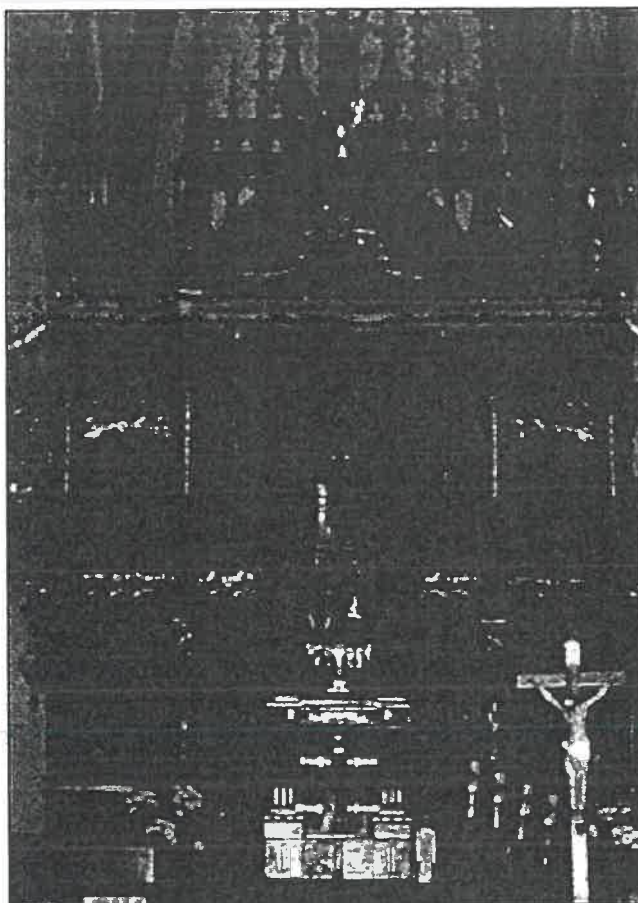
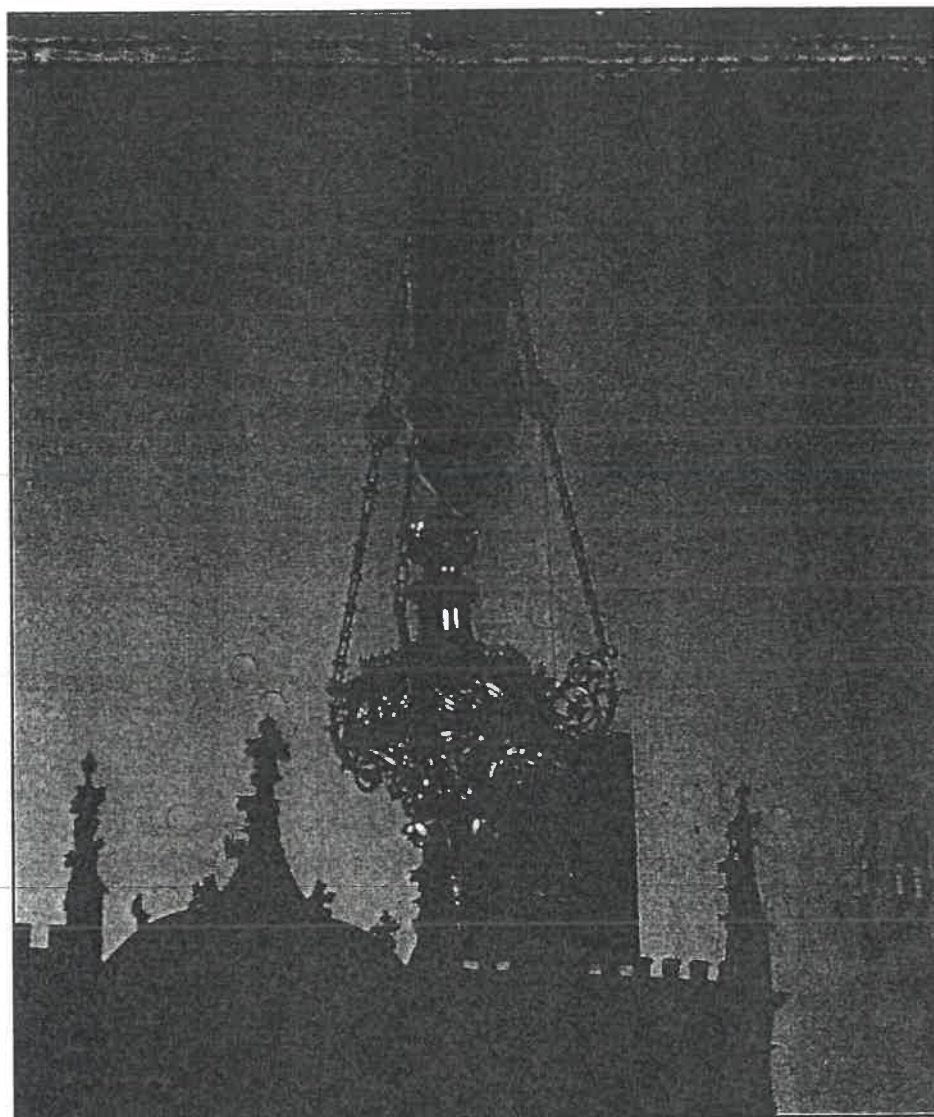
Stan zachowania wiecznej lampki wydaje się dobry. Lampa jest kompletna, zabrudzona i zakurzona miejscami zaślepnięta a elementy poluzowane na trzpieniu. Instalacja elektryczna starego typu kwalifikująca się do wymiany zgodnie z istniejącymi przepisami.

1. Odkurzenie powierzchni
2. Oczyszczenie z zastosowaniem preparatu **Metaglan** - pasta do czyszczenia i polerowania wyrobów metalowych ze srebra, mosiądzu, miedzi, brązu.
3. Wyprostowanie elementów
4. Polerowanie pastami polerskimi
5. Sprawdzenie instalacji elektrycznej, ewentualna wymiana okablowania zgodna z obecną normą – zerowanie!
6. Zabezpieczenie powierzchni **woskiem polerskim Renaissance**
7. Wykonanie dokumentacji konserwatorskiej

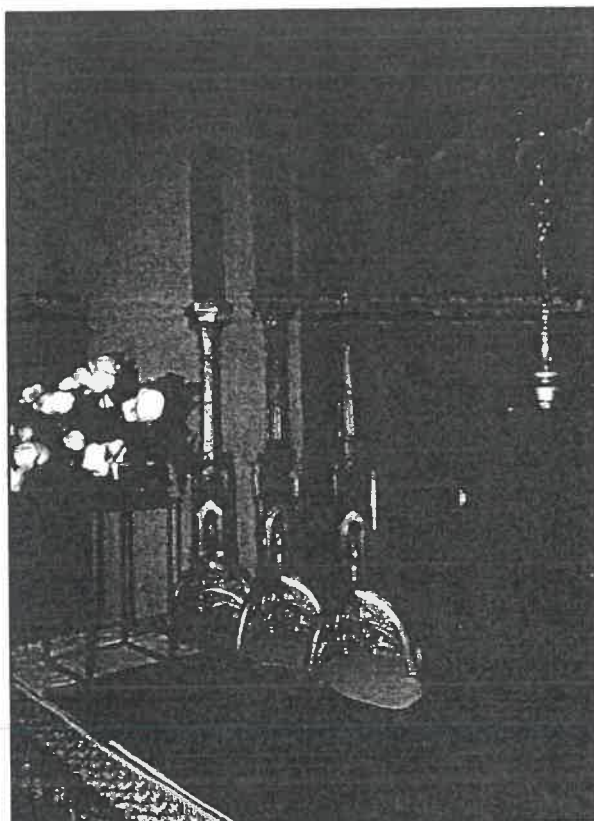
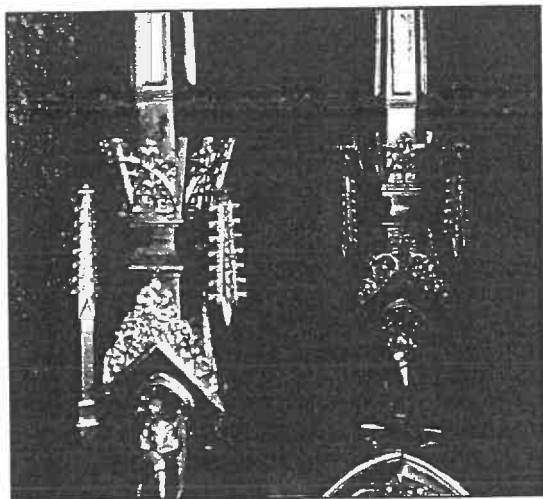
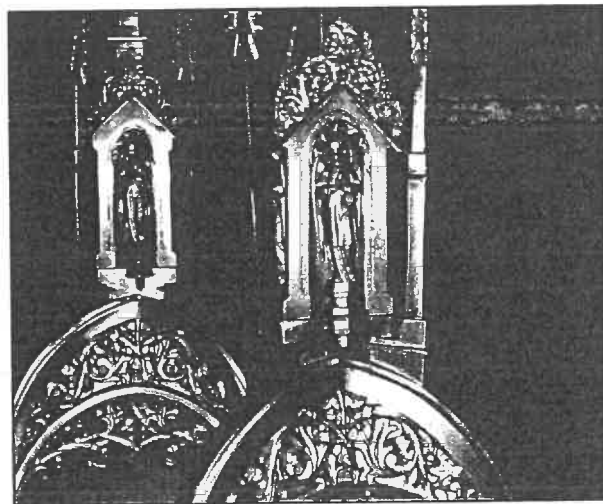
Stan zachowania świeczników dobry, niektóre partie luźno osadzone, pinakle powyłamywane (braki), brak kilku figurek aniołków.

Przewiduje się konserwację świeczników i doprowadzenie ich do pierwotnej estetyki; brakujące elementy należy odtworzyć i uzupełnić przywracając im neogotycki charakter.

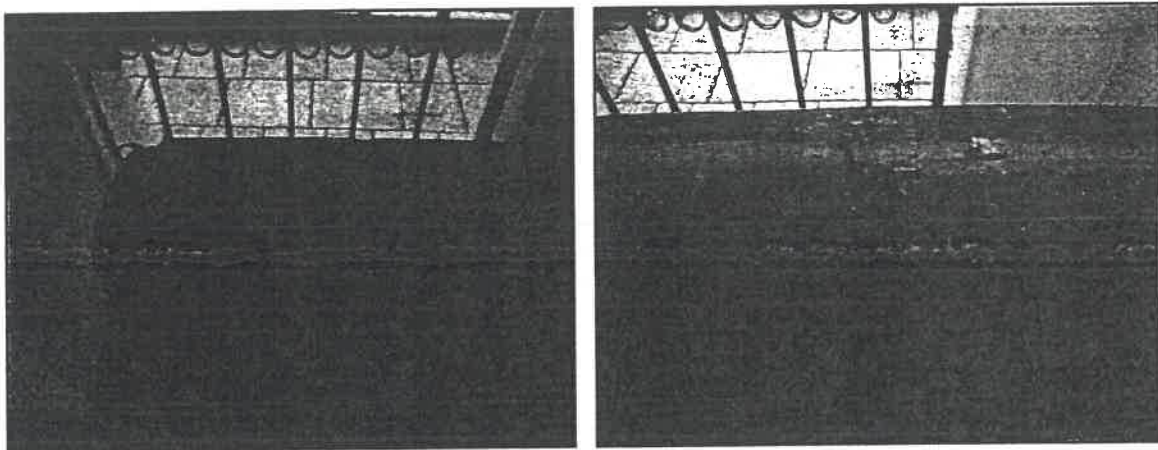
Listwy zewnętrzne i wewnętrzne z ornamentem wody holenderskiej niekompletne i uszkodzone, gwoździe mocujące skorodowane, ornament chrząstkowy z drobnymi uszkodzeniami na łączeniach (narożniki)

Elementy dekoracyjne ramy polichromowane silnie zabrudzone i posiadające wiele uszkodzeń w zakresie powłoki zewnętrznej i zaprawy. Część przetarć do zaprawy spowodowane częstym oczyszczaniem za pomocą zwilżonej szmatki. Ponadto widoczne uszkodzenia przez drewnojady.

Stan zachowania obrazu jest nie najlepszy – obraz posiada wiele drobnych uszkodzeń mechanicznych zarówno warstwy malarskiej jak również zaprawy i podobrazia powstałych w wyniku aktywnej działalności owadzych szkodników drewna oraz uszkodzeń po gwoździach, gdzie widoczne są skorodowane brzegi otworów. Obraz pofalowany w dolnej części nie przymocowany do drewnianej konstrukcji.

Mając na uwadze katastrofalny stan zachowania obiektu dla jego uratowania niezbędna jest pilna konserwacja. Obiekt jest zdekompletowany a wiele jego istotnych elementów zostało uszkodzonych. Brak materiałów archiwalnych – prace badawcze należy kontynuować – bo może to wpłynąć na rozszerzenie przyjętego założenia konserwatorskiego.

1. Wstępne oczyszczenie lica obrazu
2. Demontaż listew - woda holenderska - leżących na obrazie
3. Demontaż obrazu
4. Oczyszczenie od frontu i od tyłu metodami po przeprowadzeniu prób
5. Ocena stanu zachowania i sposobu postępowania
6. Dublaż (płótna z malowidłem) z zastosowaniem warstwy interwencyjnej na **Bewę 371**
7. Płożenie werniksu retuszarskiego
8. Uzupelnienie ubytków zaprawy
9. Retusz barwny naśladowczy
10. Werniksowanie końcowe
11. Montaż w drewnianej ramie

1. Oczyszczenie wstępne
2. Demontaż elementów – woda holenderska, ornament ażurowy
3. Zniszczenie żywotności owadzych szkodników drewna np. **Permethrin**
4. Impregnacja wzmacniająca - **Osolan teraz HEKOL I-50, L-50**
5. Utrwalenie i podklejanie zaprawy i polichromii.
6. Uzupelnienie ubytków drewna metodą kitowania np. z zastosowaniem żywicy **Araldit**
7. Uzupelnienie lub wymiana listew z dekoracją typu woda holenderska na nowe
8. Złocenia/ srebrzenia na pulment
9. Retusz barwny
10. Ewentualna rekonstrukcja tond o ile znajdują się zdjęcia archiwalne,
11. Wykonanie dokumentacji konserwatorskiej wg obowiązującego schematu.

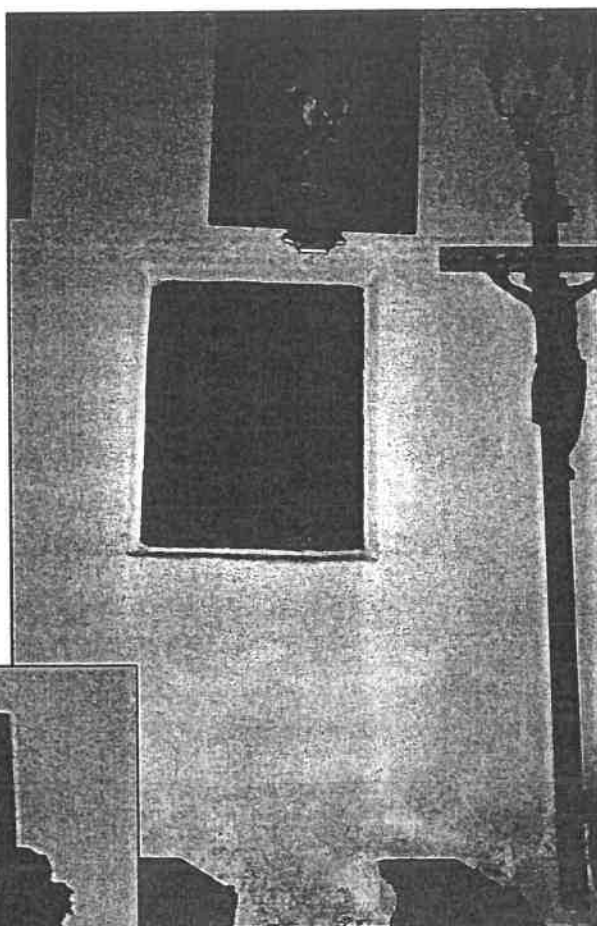
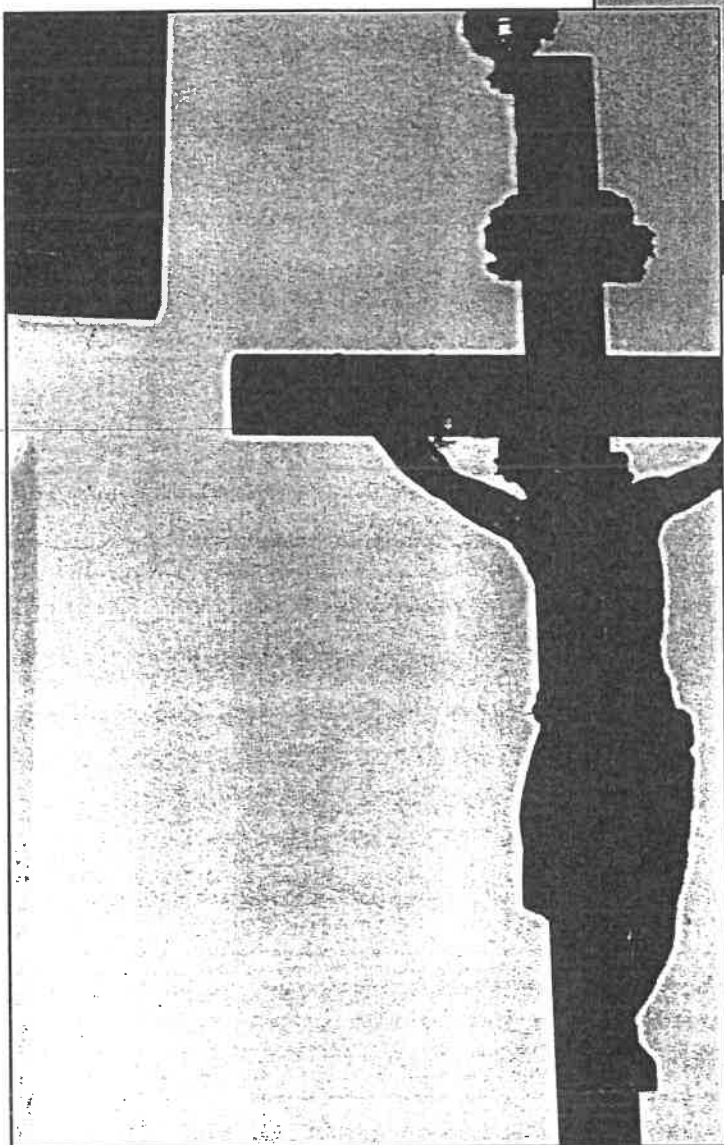
Stan zachowania obiektu stosunkowo dobry. Rzeźba w przeszłości była poddawana renowacji, widoczne silne zabrudzenia polichromii, przemalowania a w naturalnych odkrywkach (odpryski) pierwotną kolorystykę. Stwierdzono ubytki palców rąk, które zostały mechanicznie wyłamane oraz pionowe pęknięcia na ramionach (miejsca łączenia drewnianych elementów). Ponadto widoczna działalność drewnojadów. Większe uszkodzenia monochromii krzyża z uwagi na sąsiedztwo kropielnicy.

Proponuje się ekspozycję pierwotnej polichromii ze złoceniami, co wiąże się z usunięciem wtórnych nawarstwień. Metodę usuwania przemalowań określić po przeprowadzeniu prób. Ponieważ większość wyposażenia drewnianego w kościele jest zaatakowana przez drewnojady profilaktycznie zakłada się przeprowadzenie zabiegów dezynfekcji i dezynsekcji. Zakłada się przeprowadzenie impregnacji strukturalnej wzmacniającej drewno i uzupełnienie drobnych ubytków. Konserwacja estetyczna polegać będzie na uzupełnieniu oryginalnej warstwy malarskiej i złocień w technologii pierwotnej.

1. Wykonanie badań stratygraficznych dla ustalenia budowy technologicznej i określenia stanu zachowania pierwotnej polichromii.
2. Usunięcie przemalowań metodą mechaniczną i chemiczną (Skansol, Vitaf f. Levis)
3. Dezynsekcja – **Permethrin 25/75**
4. Impregnacja wzmacniająca – 15% roztwór **Osolanu KL** w Ksylenie lub **Paraloid B82** w alkoholu etylowym
5. Ewentualne uzupełnienie ubytków żywicą poliestrową **Akson**
6. Uzupełnienie ubytków zaprawy kredowo klejowej.
7. Werniksowanie wstępne – utwalenie **Paraloid B 82** w alkoholu etylowym
8. Uzupełnienie złocień – uzupełnienie pulmentu, złocenie proszkowe lub płatkowe na poler
9. Retusz polichromii farby retuszerskie np. Maimeri
10. Werniks półmatowy
11. Wykonanie dokumentacji konserwatorskiej wg obowiązującego schematu.

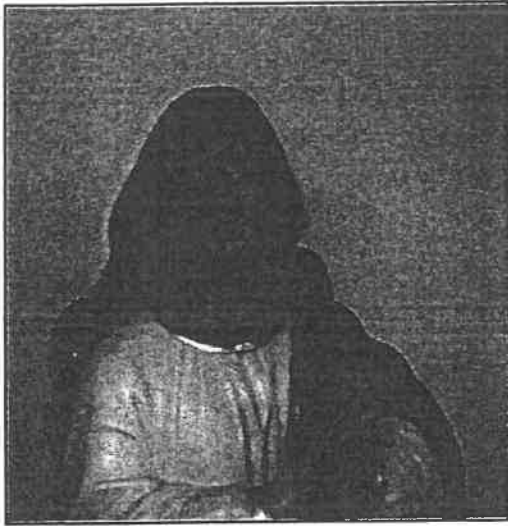
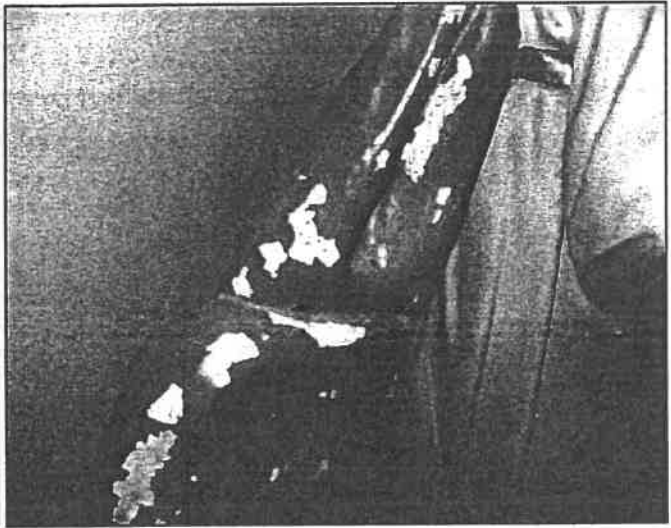
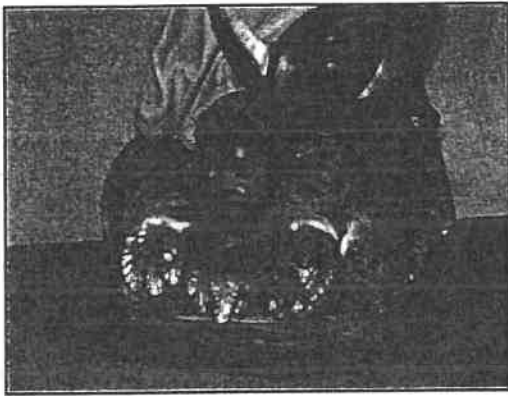
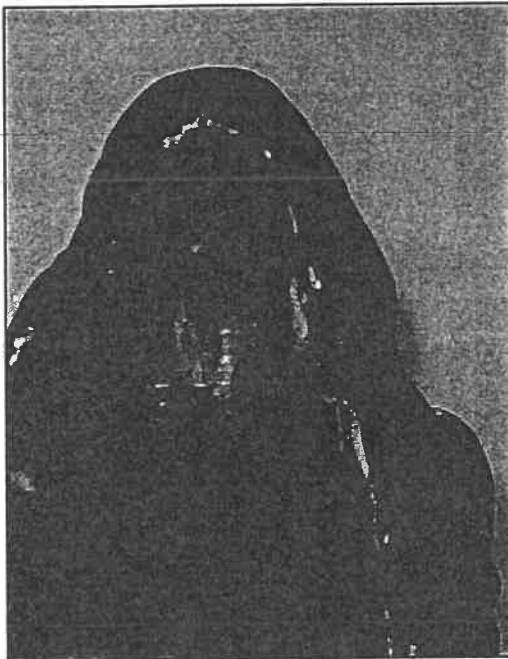
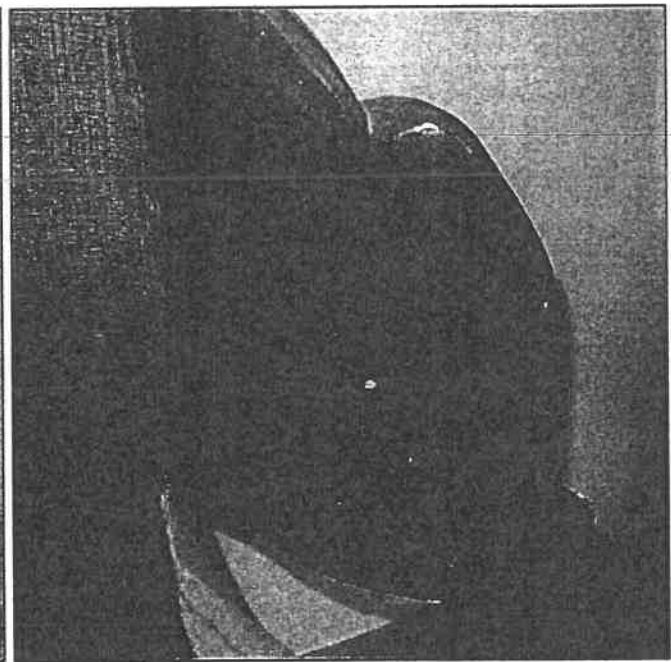
Zaobserwowano lokalne uszkodzenia warstw malarskich (w zakresie niebieskiego płaszcza) oraz zapraw do drewna z widocznymi otworami po drzewojadach. W tych miejscach widoczne są zarysowania, spękania i odspojenia warstw malarskich.

Wstępne oględziny i badania stratygraficzne wykazały lokalne występowanie pierwotnej polichromii.

Na obecnym etapie rzeźba jest silnie przemalowana, dlatego przed określeniem dalszego sposobu postępowania niezbędne jest wykonanie szczegółowych badań stratygraficznych, które można wykonać w procesie konserwacji związanym z usunięciem wtórnych nawarstwień, których wartość estetyczna wydaje się mierna i nie przedstawia żadnej wartości.

Odsłonięcie reliktyw pierwotnej polichromii pozwoli na określenie dalszego sposobu postępowania i umożliwi rekonstrukcję warstwy malarskiej. Po usunięciu wtórnych nawarstwień należy przeprowadzić impregnację biobójczą, impregnację wzmacniającą drewno i polichromię i przystąpić do konsolidacji odspojonych warstw zaprawy, uzupełnić ubytki drewna. Przewiduje się uzupełnienie ubytków zaprawy oraz polichromii i położenie werniksu końcowego półmatowego.

1. Oczyszczenie wstępne,
2. Demontaż materiału od odwrocia
3. Wykonanie badań stratygraficznych i określenie sposobu postępowania
4. Usunięcie wtórnego kleju od odwrocia
5. Zniszczenie żywotności owadzych szkodników drewna – np. **Permethrin**
6. Usunięcie wtórnych przemalowań metodą mechaniczną i chemiczną
7. Impregnacja wzmacniająca strukturę drewna - **Osolan**
8. Podklejenie zapraw i warstw malarskich
9. Zabezpieczenie warstwy malarskiej werniksem
10. Uzupełnienie ubytków drewna metodą flekowania i kitowania - **Araldit**
11. Uzupełnienie ubytków zaprawy kredowo klejowej
12. Uzupełnienie złoceń srebrzeń w technologii pierwotnej
13. Retusz barwny / rekonstrukcja
14. Położenie werniksu końcowego półmat
15. Wykonanie dokumentacji konserwatorskiej wg obowiązującego schematu.

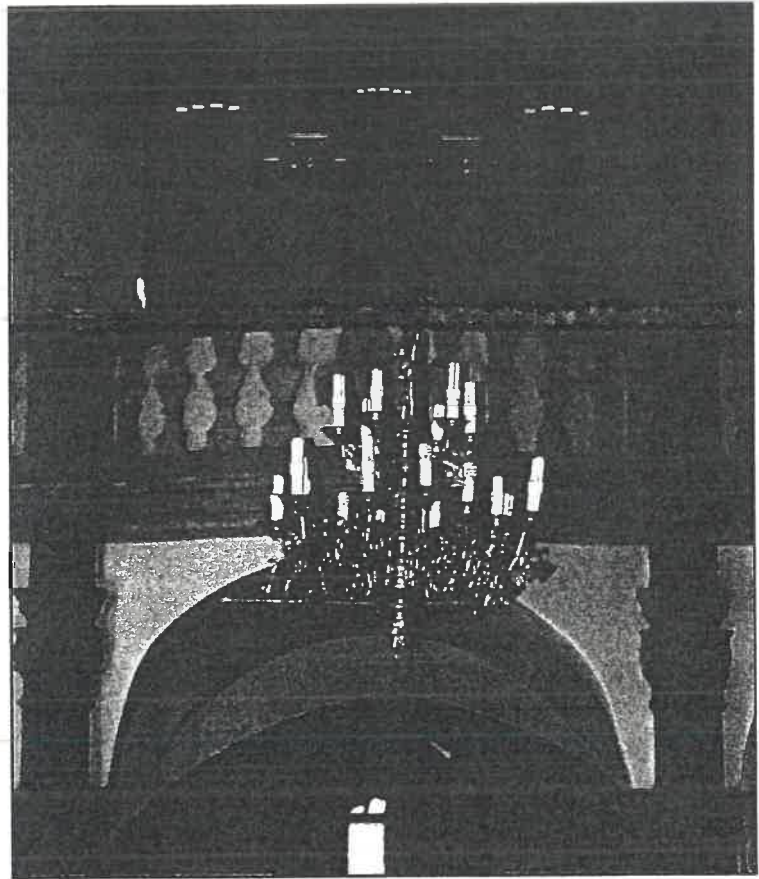
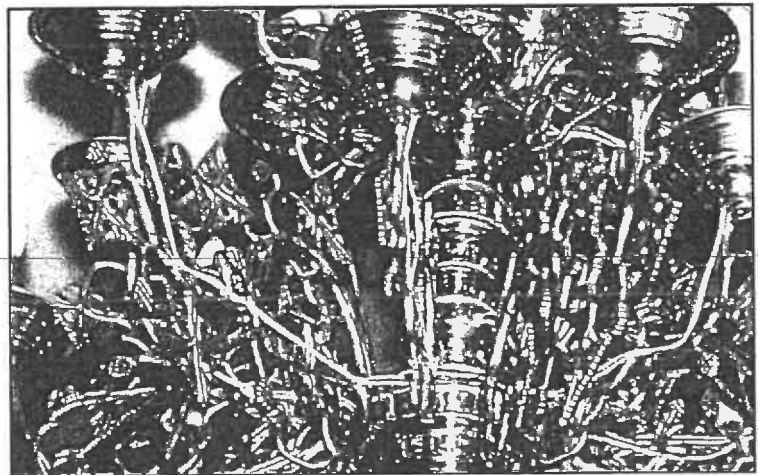
Na obecnym etapie wydaje się, że okablowanie, które zostało rozprowadzone wzdłuż elementów nośnych żyrandola wykonano niestarannie, jest bardzo widoczne i źle rozprowadzone, można by rzec, że robota zrobiona „na skrót”. Widoczne są przewody w kolorze żółtym oraz białym i żółto zielonym, jak również czarna taśma izolacyjna w miejscach łączeń okablowania, co w przypadku tak cennego obiektu jest niedopuszczalne.

Po demontażu należy określić stan zachowania i doprecyzować program dalszego postępowania. Na obecnym etapie wydają się zasadne przeprowadzenie konserwacji zachowawczej w zakresie elementów metalowych (sprawdzenie połączeń, oczyszczenie, demontaż elementów, ewentualne prostowanie i zabezpieczenie. Zakłada się wymianę niesprawnej i niesterylnej instalacji elektrycznej rozprowadzonej wyjątkowo niechlujnie.

1. Odkurzenie powierzchni
2. Oczyszczenie z zastosowaniem preparatu **Metaglan**
3. Prostowanie elementów
4. Polerowanie pastami polerskimi
5. Sprawdzenie instalacji elektrycznej, ewentualna wymiana okablowania zgodna z obecną normą – zerowanie! i przyjętą estetyką (rozprowadzenie okablowania w sposób mało widoczny)
6. Zabezpieczenie powierzchni **woskiem polerskim Renaissance**
7. Wykonanie dokumentacji konserwatorskiej wg obowiązującego schematu.

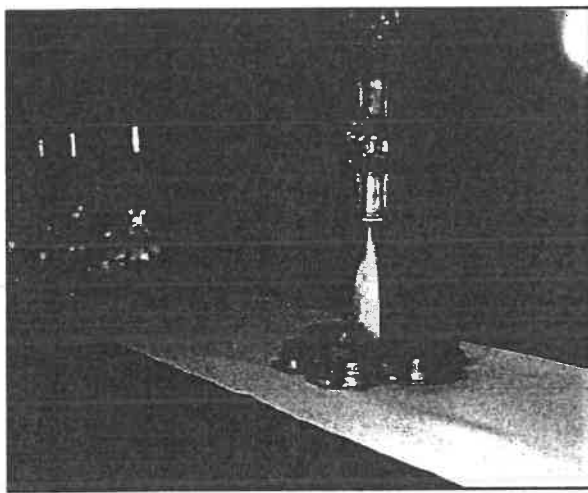
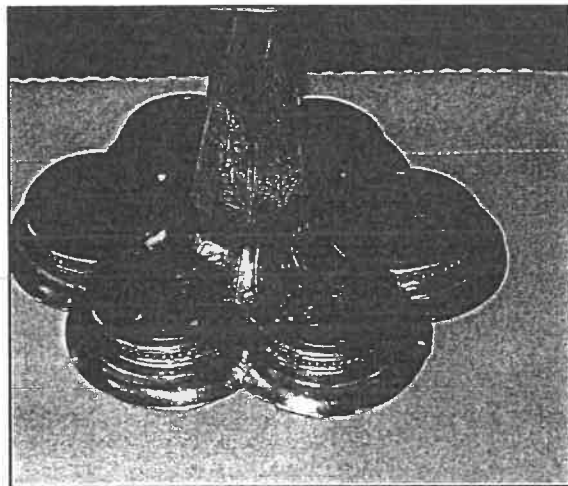
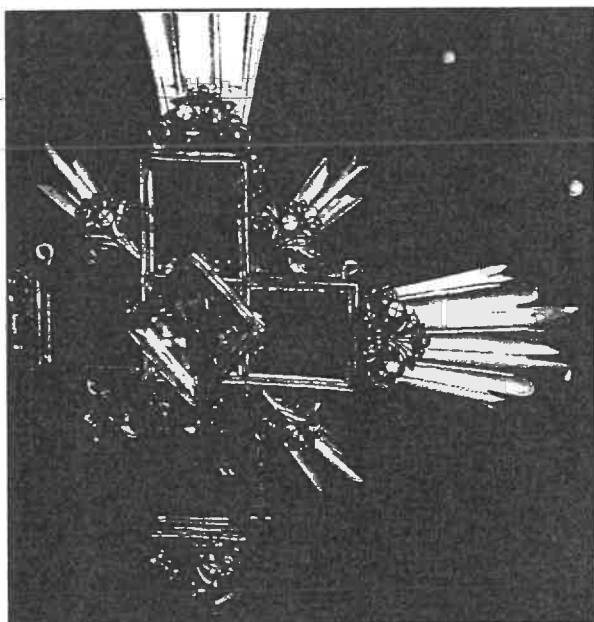
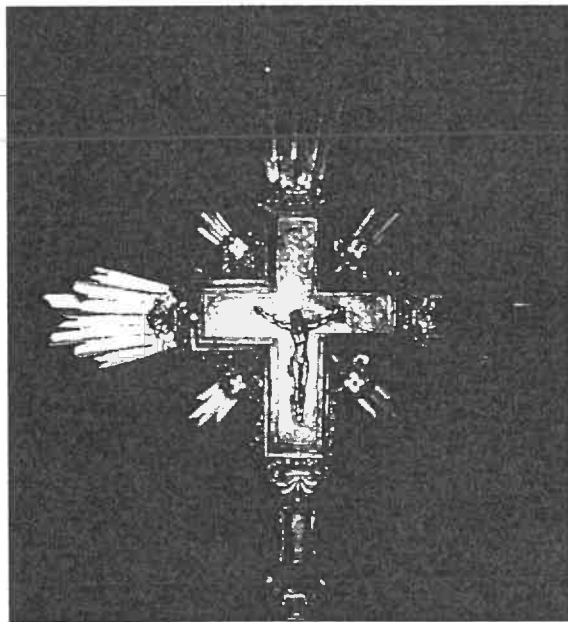
Stan zachowania obiektu dobry. Zaobserwowano niewielkie deformacje stopy pacyfikału oraz pęknięcia stopy (od strony awersu - być może powstałe w wyniku nieprawidłowego prostowania.

Ponadto górne „wtórnie” promienie wykonane z cienkiej blachy nad dekoracją kwiatową do której zostały przymocowane za pomocą dekoracyjnych śrub posiadają poprzeczne pęknięcia i drobne ubytki. Wydaje się, że wewnątrz krzyż z relikwią uległ przesunięciu.

Przewiduje się konserwację zachowawczą obejmującą oczyszczenie powierzchni, prostowanie deformacji oraz lutowanie srebrem pozwalające na uzyskanie prawie niewidocznych połączeń. Nie przewiduje się demontażu wtórnych promieni, które należy potraktować jako historyczne objęte ochroną zmiany estetyczno-plastyczne.
