**Uzupełnienie do programu prac konserwatorskich
dla wybranych elementów wyposażenia wnętrza
kościół parafialnego pw. Wszystkich Świętych w
Bobowej.**

Załącznik do pozwolenia Nr
DNS - 11.514.10.201

Opr.: mgr Krzysztof Mikołajek

Kraków, 2020 r.

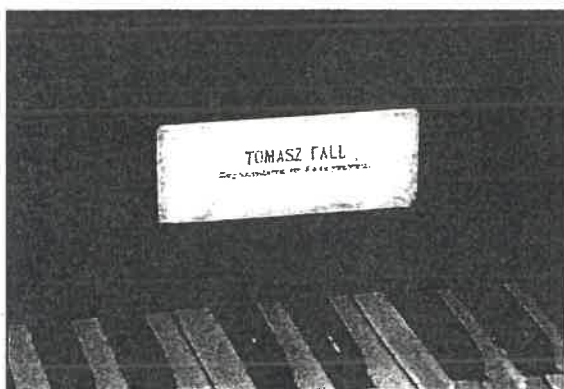
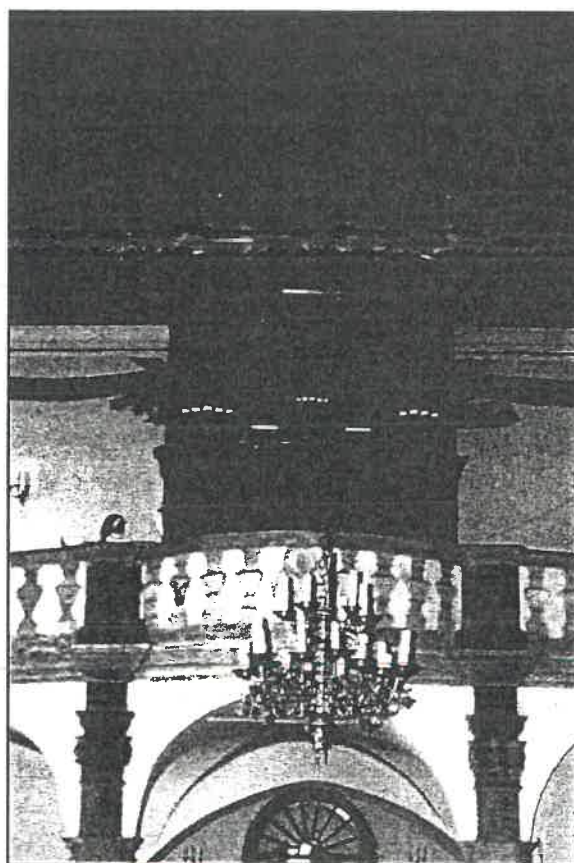
1. Prospekt organowy nr rej. zab. B-412 M

Prospekt w dobrym stanie technicznym składa się z części cokołowej, części piszczałkowej oraz zwieńczenia. Posiada jeden manuał z pedałem. Klawiatura posiada klawisze z okleiną z kości słoniowej oraz drewna hebanowego, lakierowanego. Stan zachowania kontuaru dobry. Manubria w kształcie gałek opisane na tabliczce z nazwami głosów. Pedał z wyraźnie uszkodzoną wytartą w wyniku eksploatacji powłoką lakierniczą bezbarwną i czarną.

Szafa organowa – stanowiąca obudowę wszystkich elementów i mechanizmów składowych organów - drewniana (różne gatunki), polichromowana. Złocenia, powłoki malarskie oraz fladrunek w dobrym stanie technicznym; zaobserwowano drobne uszkodzenia w części dolnej szafy.

Generalnie stan zachowania prospektu organowego wydaje się nie najgorszy. Organy były w ciągłym użyciu, dlatego musiały być sprawne. Zachowały się wszystkie elementy dekoracyjne. Szafa była poddawana doraźnym renowacjom, ale w większości w zakresie korekty uszkodzonych mechanicznie w wyniku użytkowania powłok lakierniczych oraz prac naprawczych związanych z wymianą lub wzmocnieniem elementów uszkodzonych (trójkątny szczyt od wewnątrz prospektu i listwa poprzeczna.) zaobserwowano liczne korekty powłoki lakierniczej, niekoniecznie dobrze dopasowane do oryginału. Likwidacja elektrycznej dmuchawy z lat 60 tych i wprowadzenie nowoczesnej profesjonalnej dmuchawy organowej działającej w sposób prawie niezauważalny spowodowały demontaż drewnianego kanału doprowadzającego powietrze do instrumentu umieszczonego po prawej stronie prospektu organowego i przechodzącego po kamiennej posadzce i nad trzema kamiennymi stopniami do pomieszczenia w wieży, gdzie umieszczona była dmuchawa. Otworu po demontażu kanału nie zaślepiono pozostawiając wtórny otwór, przeprowadzono tylko nieudolne korekty lakiernicze. Na szczęście pozostawiono oryginalną ręczną dźwignię przeznaczoną pierwotnie do mechanicznego poruszania miechem.

14. Uzupełnienie ubytków zaprawy kitem kredowo-klejowym (kreda szampańska, klej króliczy) oraz opracowanie jego powierzchni na sucho drobnoziarnistymi papierami ściernymi i na mokro wilgotną szmatką bawełnianą.

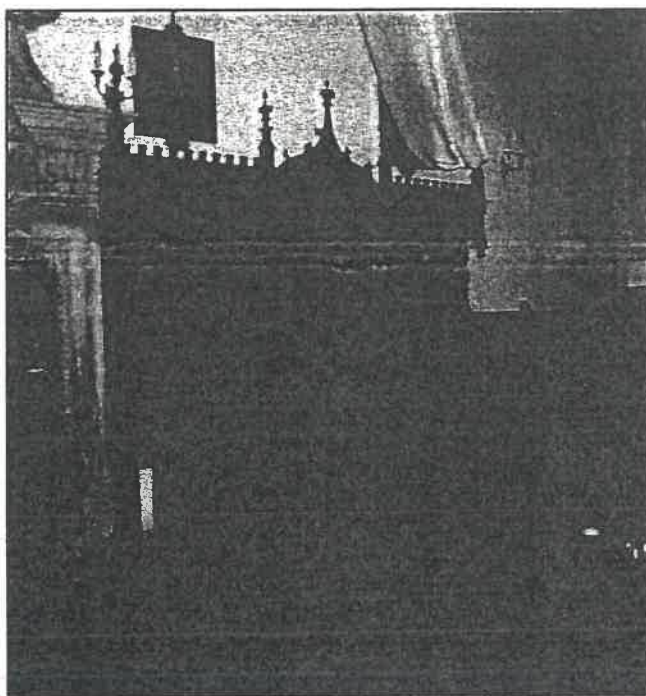
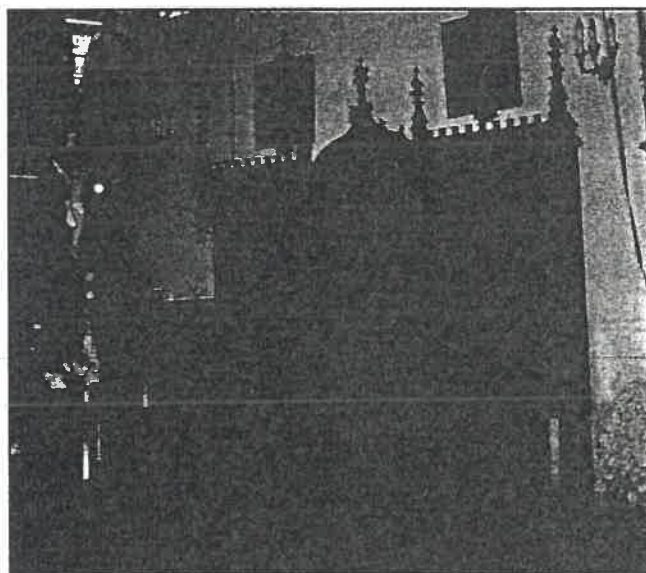
Od strony odwrocia struktura drewna jest lokalnie naruszona przez owadzie szkodniki drewna – widoczne otwory wylotowe i ślady żerowania zauważalne w ubytkach drewna. Konstrukcję stali pokrywają powierzchniowe zabrudzenia w postaci nawarstwień kurzu i pajęczyn. Od strony lica powłoka lakiernicza jest uszkodzona, miejscami zmatowiona i przetarta. Dotyczy to w szczególności dolnych partii narażonych na mechaniczne uszkodzenia. W złym stanie siedziska oraz podłoga wytarta poprzez długie użytkowanie. Połączenia stolarskie miejscami rozluźnione. W partiach zwieńczeń stali stwierdzono ubytki części dekoracji rzeźbiarskiej (listki, ząbki).

5. Impregnacja wzmacniająca
6. Uzupełnienie ubytków drewna metodą flekowania i kitowania z zastosowaniem żywicy epoksydowej np. Araldit lub Axson
7. Wymiana uszkodzonych siedzisk na nowe z drewna dębowego

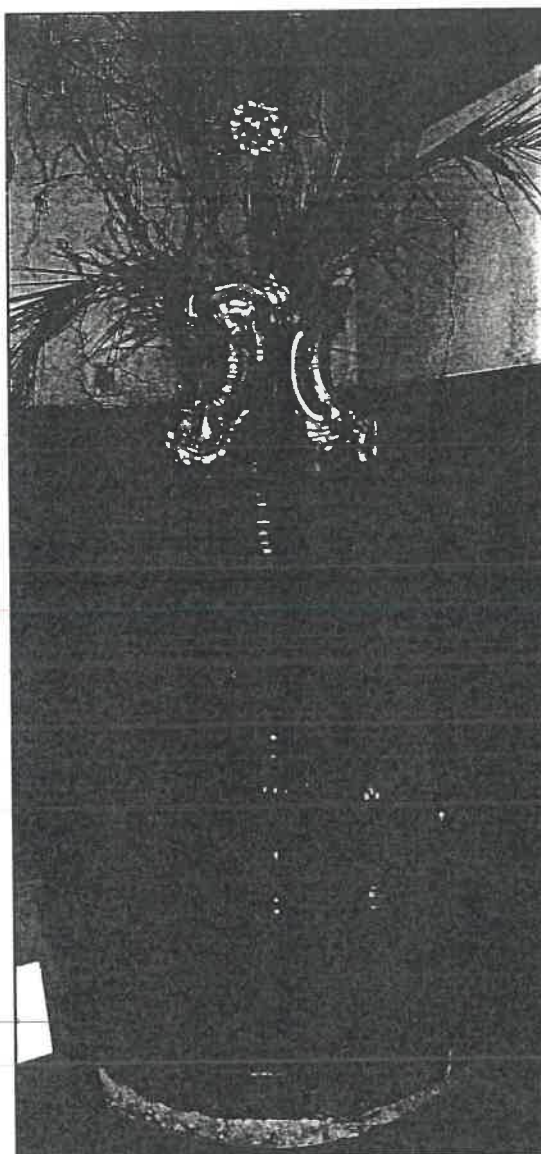
Stan zachowania obiektu dobry. Chrzcielnica przeniesiona z południowo zachodniego narożnika kaplicy w PN. wschodni. Świadczą o tym ślady na posadzce.
